LETTRE D'OFFRE

OBJET : *Anapaya* – Ladysmith (C.-B.)

Date de l'incident : 2017-10-21

SOMMAIRE ET OFFRE D'INDEMNITÉ

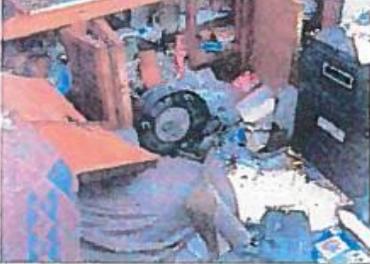
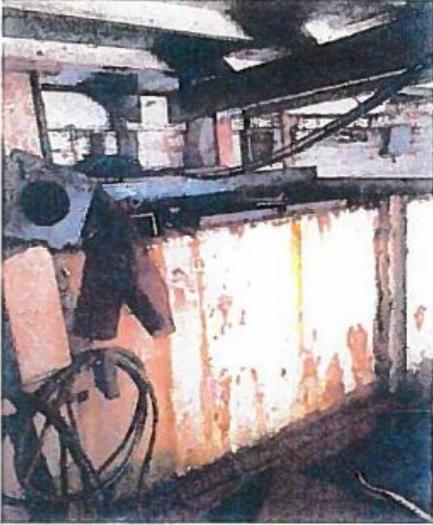
Figure 3 - Extraits de la page 7 du document « Vessel 'Anapaya' 2017 photos »

renfloué. Les photos et les descriptions suivantes de la contamination par les hydrocarbures figurent à la page 7 de ce document :

<p>11/3/2017 Change out absorbants as required. Oily substance coating interior walls, floor and debris inside of the vessel. Additional clean up required.</p>	<p>11/03/2017 Change out absorbants as required. Oily substance coating interior walls, floor and debris inside of the vessel. Additional clean up required.</p>

<p>11/3/2017 Change out absorbants as required. Oily substance coating the interior of vessel and debris. Propain tank requireing to be removed. Additional containment and clean up required.</p>	<p>11/3/2017 Change out absorbants as required. Fuel tanks in haul of vessel. Above decks and debris requiring to be removed to safely pump remove fuel tank. Oily sludge and debris under tanks required additional containment and clean up.</p>

Le document intitulé « Vessel 'Anapaya' 2017 photos » a été produit par Saltair Marine, dans le cadre des travaux que l'entrepreneur a effectués sous contrat. Les pages 6 à 11 de ce document montrent des photos, accompagnées de notes, qui abondent de représentations de l'état huileux de l'*Anapaya* le 2 novembre 2017 (c.-à-d. après que le navire ait été renfloué). On peut voir la présence d'une substance huileuse partout dans le navire, ainsi que des seaux de matériel huileux se trouvant à l'intérieur des espaces d'habitation de l'*Anapaya*. La Caisse a déterminé que le document de Saltair Marine prouve que l'*Anapaya* était considérablement pollué. Dans les circonstances, la décision de déconstruire l'*Anapaya* était donc raisonnable.
